技 術 情 報 連 絡 票

発行日	２０１５年０７月１３日	NO. SC153122	（産・流・物）
機種	WM－UNI－F／AI－F IP－UNI－F／AI－F	案内種別	技術特約・通常案内
		フィールド対応	全数・必要により・不要

カッタユニット原点センサ位置確認のご案内

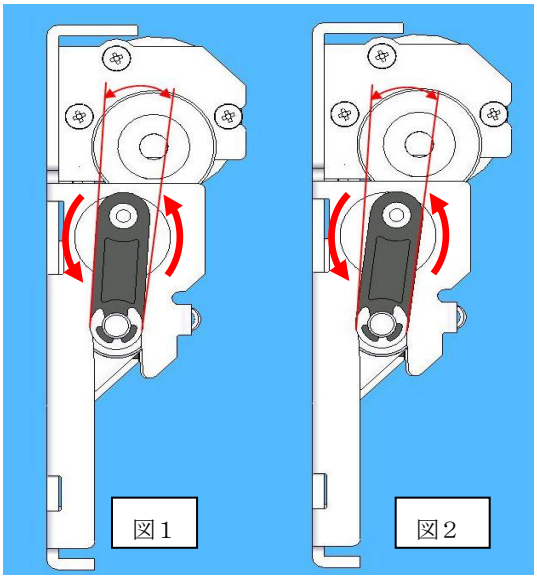
【内　容】台紙レス機器において、「カッタが原点にありませんエラー（№３０３２－０００＊）」が発生する場合の調整確認方法についてご案内を致します。カッタユニットについてはユニット組立調整時にカッタ原点センサ位置調整を実施しており基本的に調整する必要は有りません。しかし、カッタ刃稼働動作を繰り返す事で変化が発生する場合も有りますので、カッタ原点センサ位置調整を行って下さい。

【詳　細】WMの場合は、左図の様にカッタユニットを見ると、赤矢印（太線）の通り反時計回りに回転しています。カッタ動作後のリンク停止位置が頂点を越えない様にカッタ原点センサ位置を下げて調整確認をして下さい。

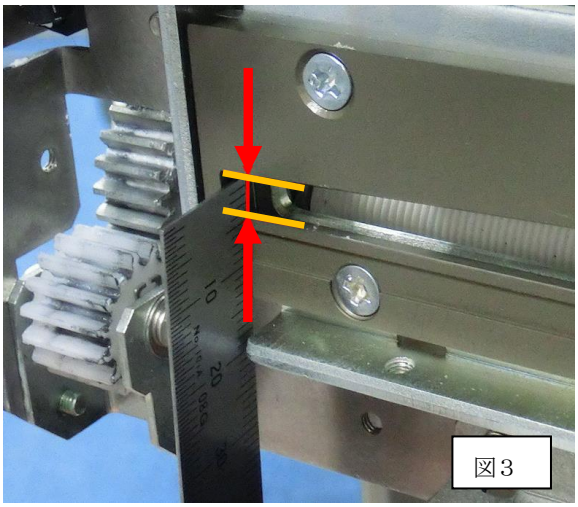
確認箇所

・図１、２に示しています赤線範囲内にリンクが停止している事を確認して下さい。

※図１のリンク位置を越える場合は、オーバーランをした際にセンサが投光状態になりますので、リンク停止位置が頂点を越えない様にして下さい。

・図３に示すカッタ刃開口部最少寸法が３．９mm以上で有る事を確認して下さい。
