## ○詳細

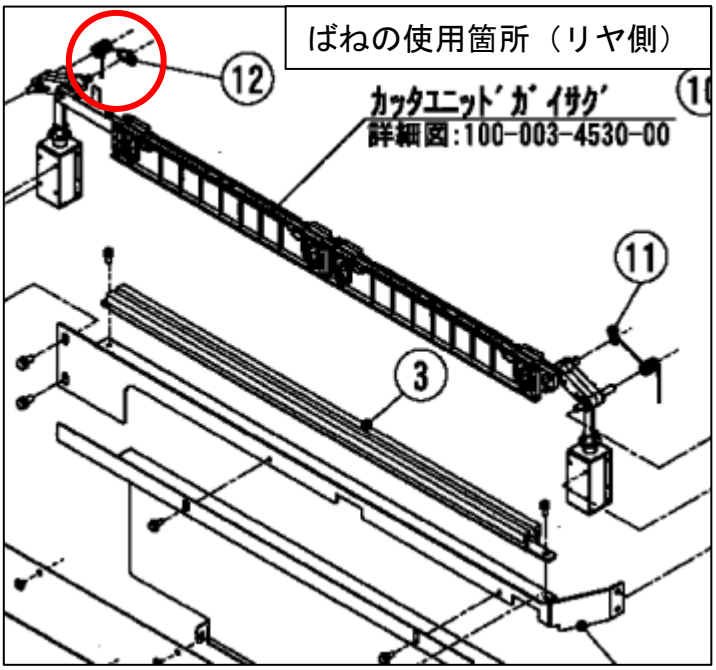
現行　　対策品(2019 年 10 月頃)

現行品ではＣリングがばねに引っかかってしまい、ピンが端まで行かない場合があることが分かりました。対策品では、ばねの形状を変更して引っかからないようにしています。
