メンテナンス情報

発行日	２０２２年１１月１４日	NO. SC2231081	（ 産 ・ 流 ）
機種	WM-AI

WM-AIのラベル有無センサの清掃について

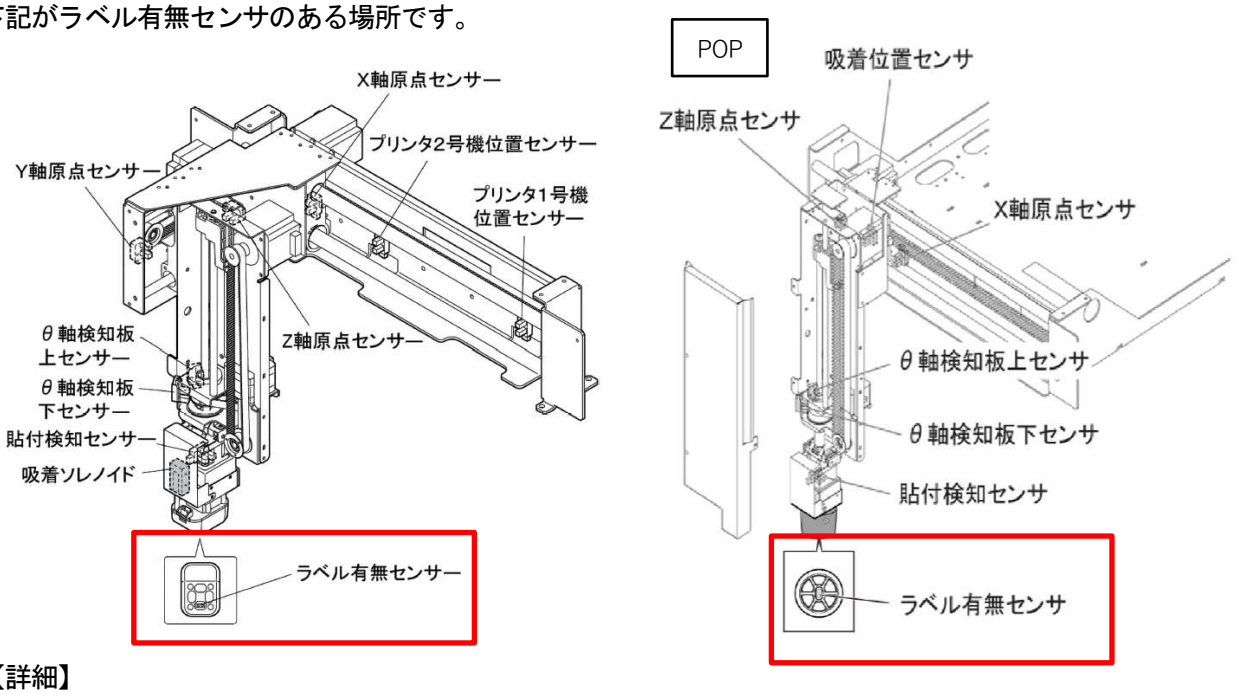
WM-AI の貼機の吸着部の中のラベル有無センサが汚れるとセンサ感度が落ちます。
黒いラベルや、赤いラベルにおいて、ラベルを吸着しているのに“0609-0000 ラベルの吸着ができませんでした”が発生した事例がありました。
清掃方法をご案内します。

下記がラベル有無センサのある場所です。

別紙の“WM-AI ラベル有無センサの清掃方法について“を参照してください。
